INFORME REPARACION DE INSTALACIONES EN TIBIA-FRESCA

El siguiente informe describe las reparaciones realizadas en las instalaciones de la integral Tibia-Fresca en dos entradas a cavidad, por miembros del Espeleo Socorro Cantabro. El criterio principalmente ha sido el de la reparación de las instalaciones existentes mas deterioradas, intentando en su mayoría utilizar material inoxidable para su mejor conservación. No obstante y como siempre todo es susceptible de otras reparaciones y mejoras en futuras visitas.

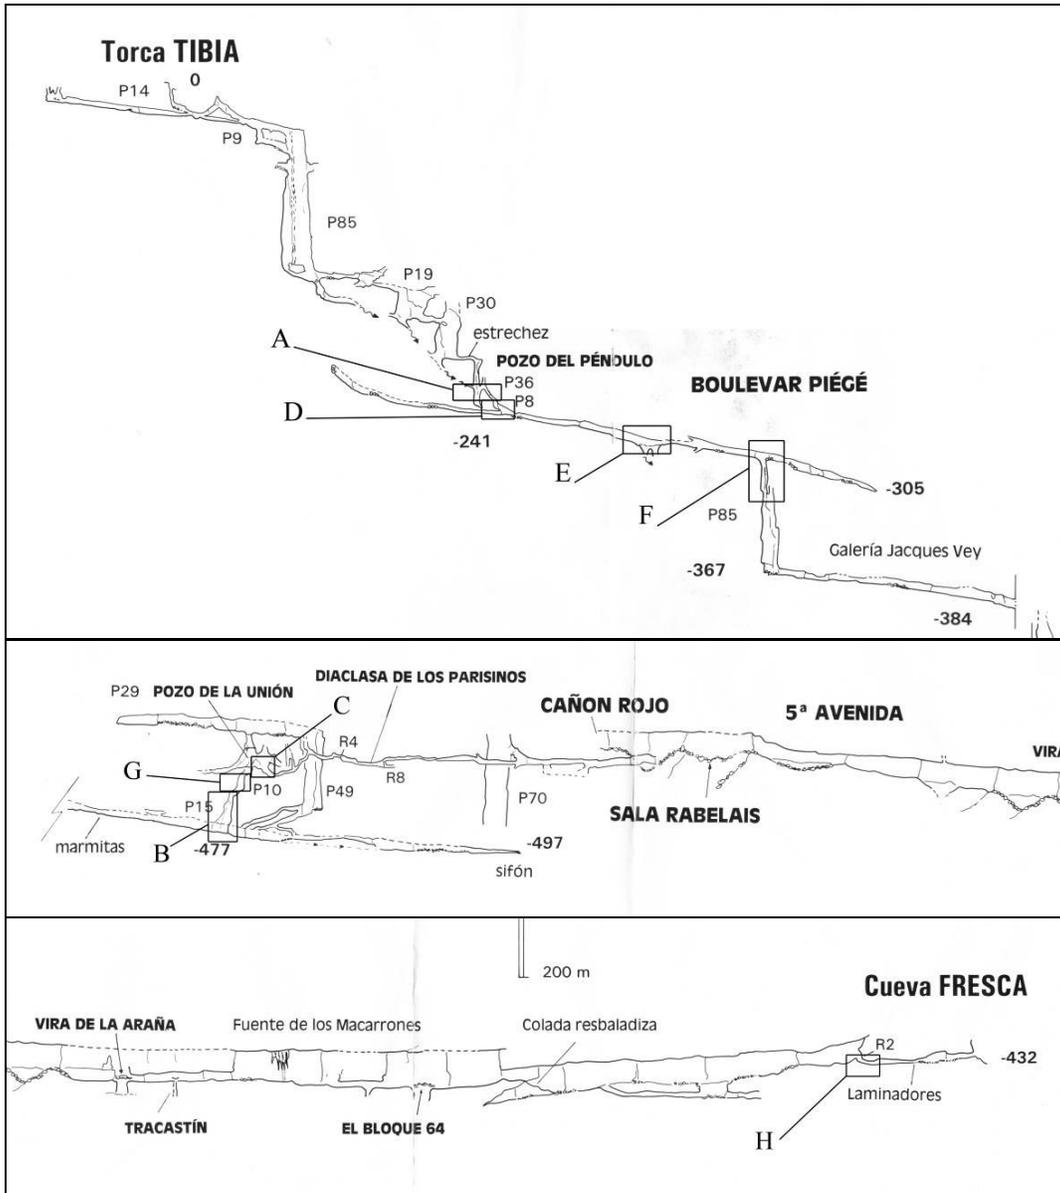
PERFIL TOPOGRAFICO – ZONAS REPARADAS

- A- POZO TRAS EL PENDULO: se corrigió la cabecera para evitar el roce que sufría la cuerda, lo cual provocaba que periódicamente se estropeará. Se metió un spit con una chapa con anilla en la pared de enfrente del pozo repartiendo la cabecera y evitando el roce. El fraccionamiento de este pozo que esta al techo y resultaba algo incomodo, se ha cambiado por un desviador dado que la cabecera ya no roza. Se cambio toda la tirada de cuerda y se limpio la instalación del material viejo e inservible.

- B- POZO 15 (ascenso): se coloco cuerda nueva utilizando las chapas de acero con parabol de 12 "triplex" instalado anteriormente por el GREIM, colocando mallones de acero y retirando todo el material viejo. La cuerda roza en varios puntos dado la estrechez del pozo lo cual es inevitable.

- C- RESALTE TRAS LOS POZOS DE UNION: se coloco una cuerda de ayuda en el pequeño resalte justo tras los pozos de unión que da acceso a la diaclasa de los Parisinos. Se utilizo dos anclajes naturales.

- D- P8: se reparo la cabecera de este pozo por encontrarse el anclaje principal muy deteriorado. Se metió un parabol de acero inox de 8, junto con una anilla de acero inox como anclaje principal, reasegurándolo a otro ya existente. Se regulo y se sanearon los nudos, se utilizo la cuerda ya existente.

- E- PASAMANOS EN DESFONDAMIENTO: se coloco un pasamanos de 10m en el desfondamiento que representaba un peligro evidente, que existe entre el P8 y segundo P85. El pasamanos es ascendente y esta anclado a un parabol de acero inox de 8 con una chapa de acero bicromatado en su parte superior, y un AN en su parte inferior.

- F- SEGUNDO P85: en este pozo se hizo un revisado completo. Se limpio toda la ferralla que había inservible (numerosos mallones y mosquetones) que se cortaron con cizalla a lo largo del pozo, dejando lo estrictamente necesario y útil. Se cambio, de la instalación de acceso al pozo, una anilla que se encontraba muy oxidada por una chapa de acero bicromatado de 8. Se desinstalo toda esta zona para volver a colocar la misma cuerda con nuevos nudos y mejor regulado y mas limpio. En la cabecera del pozo asi como en el fraccionamiento se reinstalaron todos los nudos por nudos de ocho de seguro y reaseguro. La cuerda de la segunda tirada del pozo (55m) se encuentra algo deteriorada, puesto que esta muy deformada del paso de rapeladores, corre excesivamente mal, si bien no presenta ningún daño exterior aparente.

- G- P10 (segundo pozo de ascenso): se reequipó toda la instalación. Se coloco una cabecera con dos parabol de acero inox de 10 con sendas chapas de acero bricomatado con mallones de acero inox. Y se coloco un tercer anclaje de iguales características para montar el pasamanos de acceso. Se reutilizaron las cuerdas existentes puesto que aparentemente estaban en buenas condiciones. Quedo una cabecera en "Y" sin roce ninguno (antes existía uno leve) y un pasamanos de 5m con doble cuerda. Se retiro el material viejo limpiando toda la instalación.

- H- R2 DE SALIDA: se coloco una cuerda aprovechando la instalación existente para evitar la precaria escala de cuerda, la cual fue retirada, considerando que tarde o temprano podría provocar un accidente. Ahora es necesario subir con aparatos.
